# LE FAMILISTÈRE DE GUISE

## LE JET D'EAU DE LA COUR DE L'AILE GAUCHE

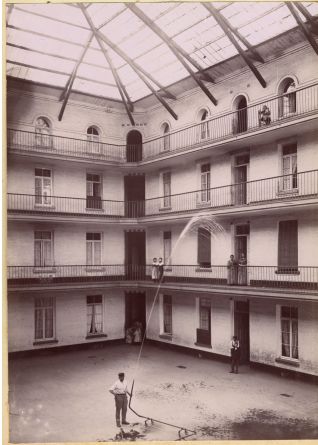
Arrosage de la cour de l'aile gauche du Palais social. Photographie Marie-Jeanne Dallet-Prudhommeaux, vers 1897. Collection Familistère de Guise.

La photographie est un témoignage unique sur les dispositions de la cour intérieure de l'aile gauche du Palais social, détruite en 1914. Comme dans les ailes postérieures, du rez-de-chaussée au deuxième étage, les fenêtres occupent presque toute la hauteur du mur. Les coursives et leur garde-corps ont les mêmes dispositions que dans le pavillon central ou l'aile droite. En revanche, la brique des façades intérieures semble avoir été directement badigeonnée, sans que les murs aient été dressés en plâtre. Au troisième étage, le motif des fenêtres en plein cintre reliées par un bandeau reprend celui des façades extérieures de l'édifice. On observe que les numéros des appartements avaient été peints au pochoir sur la brique, ainsi qu'on peut toujours le voir dans les caves du Familistère.

Le système d'adduction en eau courante du Palais social est mis au point par Godin en mars 1860, au moment de l'achèvement de la construction de l'aile gauche. C'est une réussite décisive pour la qualité de l'habitation. L'abondance de l'eau à l'intérieur des immeubles est incontestablement un « équivalent de la richesse ». La photographie du jet d'eau semble illustrer un passage des *Solutions sociales* de Godin : « Les réservoirs dans lesquels l'eau monte en permanence, sont placés dans les combles de l'édifice, à quinze mètres au-dessus du sol. Au centre de chaque cour, et sous le sol, une tubulure avec robinet est adaptée à la conduite principale, de manière à permettre, par la simple pression des réservoirs, de projeter l'eau, à l'aide d'une lance, dans toutes les directions jusqu'à la hauteur du troisième étage. Cette eau bienfaisante devient en été un heureux auxiliaire de la ventilation : elle rafraîchit l'atmosphère en arrosant les cours, et porte un sentiment de bien-être dans toutes les habitations du Familistère. Dans l'habitation du pauvre, au contraire, l'eau s'emploie avec parcimonie et ignorance, et c'est là une des mille causes de malaise
