LE FAMILISTÈRE DE GUISE

LE JET D'EAU DE LA COUR DE L'AILE GAUCHE

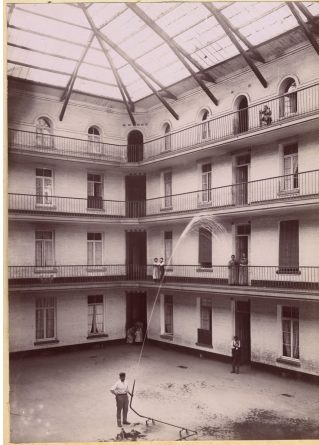
Arrosage de la cour de l'aile gauche du Palais social.

Photographie anonyme, vers 1900.

Arrosage de la cour de l'aile gauche du Palais social. Photographie anonyme, vers 1900. Collection Familistère de Guise.

Arrosage de la cour de l'aile gauche du Palais social. Photographie anonyme, vers 1900 (détail). Collection Familistère de Guise.

Le système d'adduction en eau courante du Palais social est mis au point par Godin en mars 1860, au moment de l'achèvement de la construction de l'aile gauche. C'est une réussite décisive pour la qualité de l'habitation. L'abondance de l'eau à l'intérieur des immeubles est incontestablement un « équivalent de la richesse ». La photographie du jet d'eau semble illustrer un passage des *Solutions sociales* de Godin : « Les réservoirs dans lesquels l'eau monte en permanence, sont placés dans les combles de l'édifice, à quinze mètres au-dessus du sol. Au centre de chaque cour, et sous le sol, une tubulure avec robinet est adaptée à la conduite principale, de manière à permettre, par la simple pression des réservoirs, de projeter l'eau, à l'aide d'une lance, dans toutes les directions jusqu'à la hauteur du troisième étage. Cette eau bienfaisante devient en été un heureux auxiliaire de la ventilation : elle rafraîchit l'atmosphère en arrosant les cours, et porte un sentiment de bien-être dans toutes les habitations du Familistère. Dans l'habitation du pauvre, au contraire, l'eau s'emploie avec parcimonie et ignorance, et c'est là une des mille causes de malaise dont le séjour de cette habitation est

La photographie est un témoignage unique sur les dispositions de la cour intérieure de l'aile gauche du Palais social, détruite en 1914. Comme dans les ailes postérieures, du rez-de-chaussée au deuxième étage, les fenêtres occupent presque toute la hauteur du mur. Les coursives et leur garde-corps ont les mêmes dispositions que dans le pavillon central ou l'aile droite. En revanche, la brique des façades intérieures semble avoir été directement badigeonnée, sans que les murs aient été dressés en plâtre. Au troisième étage, le motif des fenêtres en plein cintre reliées par un bandeau reprend celui des façades extérieures de l'édifice. On observe que les numéros des appartements avaient été peints au pochoir sur la brique, ainsi qu'on peut toujours le voir dans les caves du Familistère.
